MAIN 基板の修正まとめ

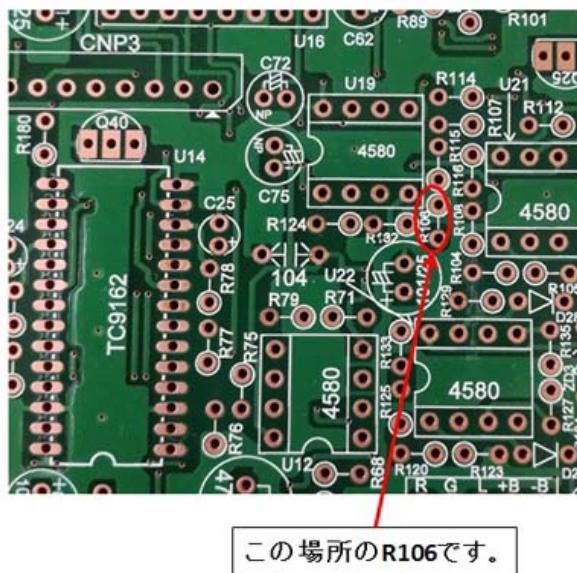
- 1) R106のシルク印刷が2ヶ所ある。リミッターブロックの放電抵抗R106=225は正しいが、U19の③番接続の抵抗R131=103は、基板シルクがR106となっている。

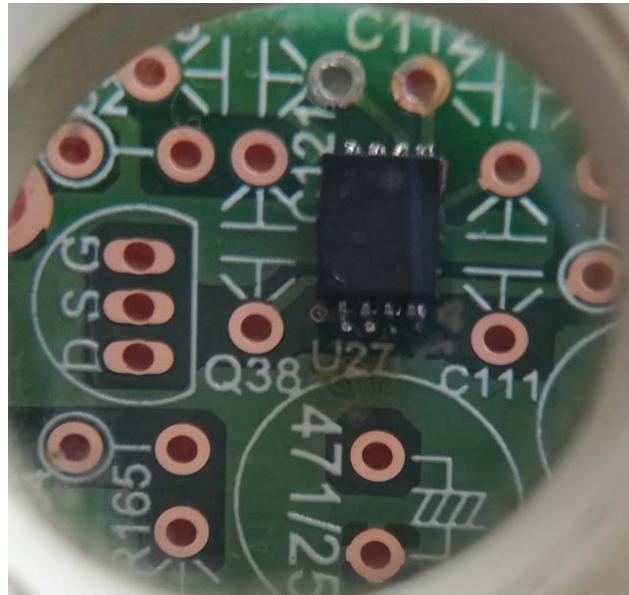
- 2) 面実装部品U27(SSOP8ピン)のパターンは、ピッチは問題無いが、幅(長さ)のパターン長が短いため、ICのピンを垂直に曲げて実装する必要がある。

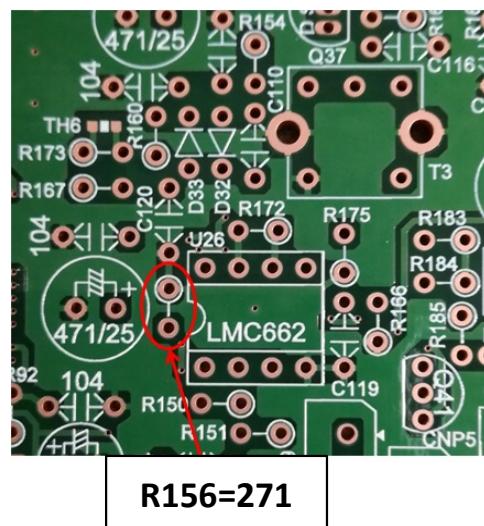
10) 抵抗のシルク印刷が抜けている。

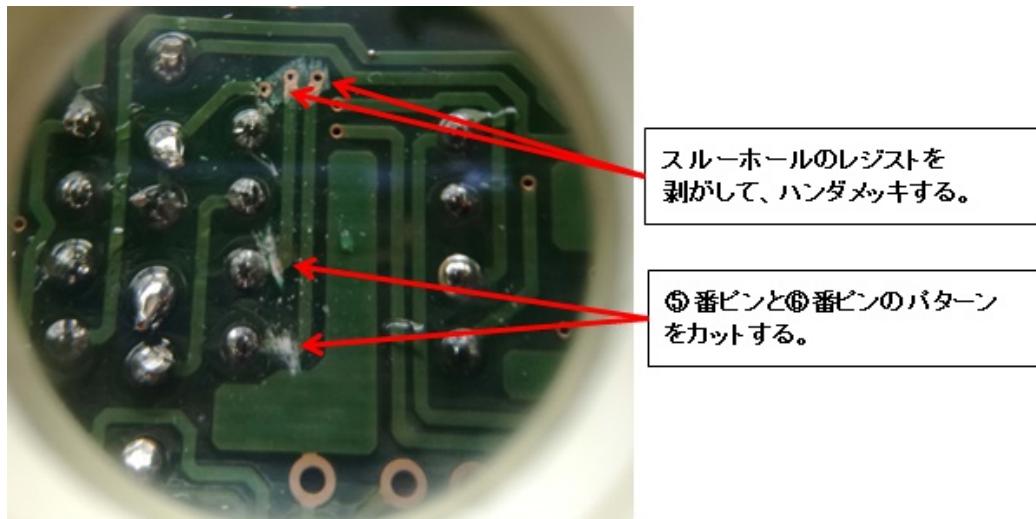
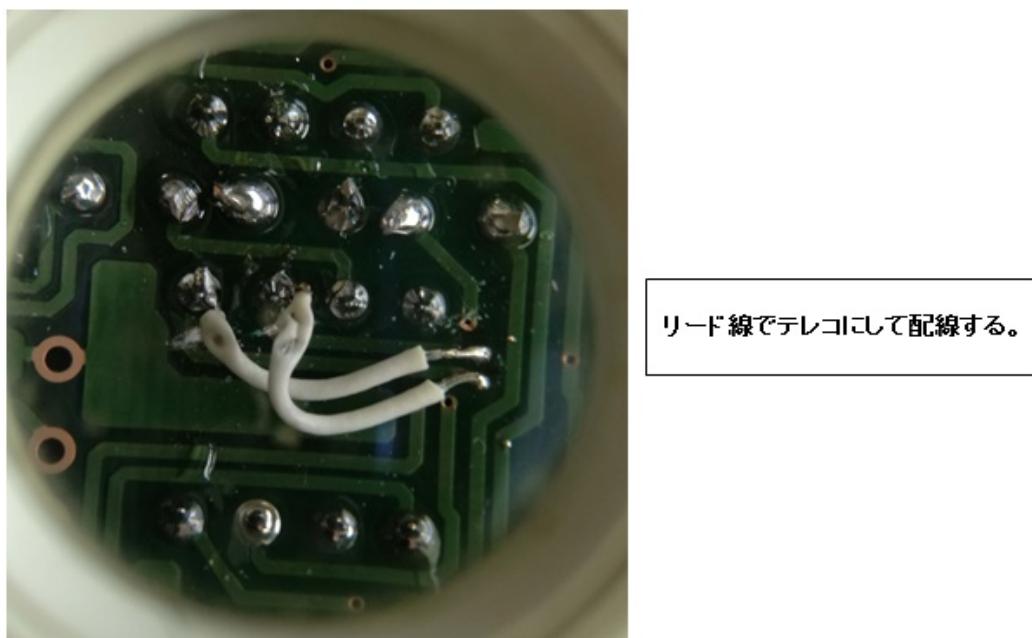
11) BAL-MODブロックのU2/U4/U8/U9の各ICの、正電源と負電源が逆になっている。
(4個全て実施する)

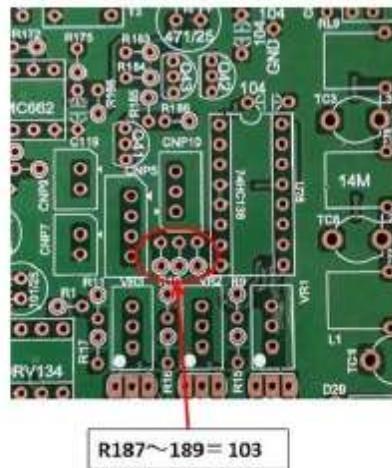
12) R187/188/189のシルク印刷が、ありません。

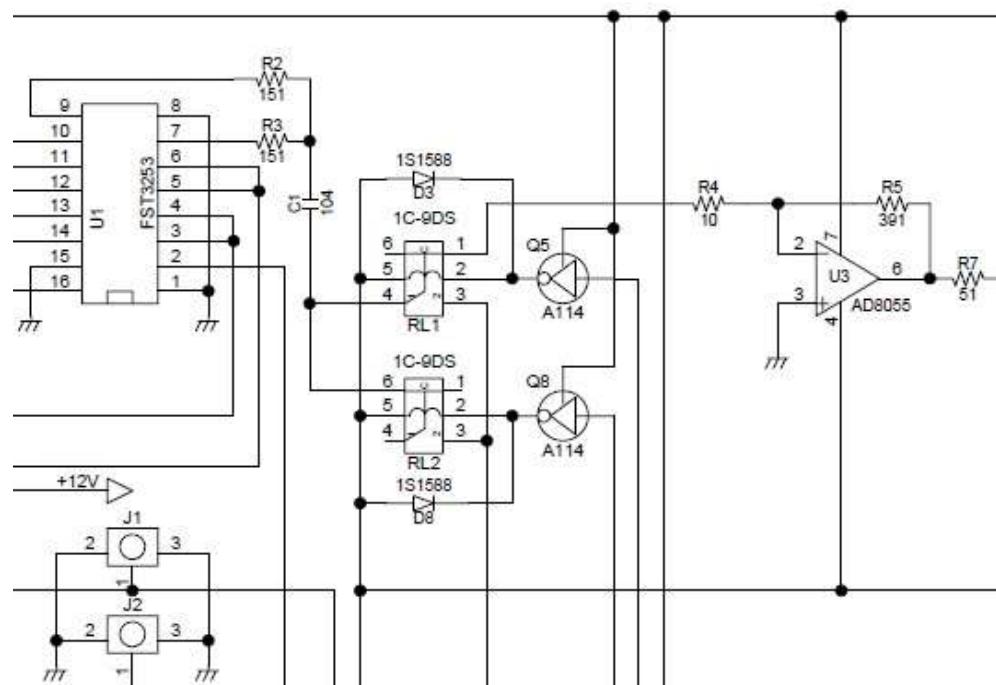
MODE切替の原回

リレー回路はLSB／USB時はノーマル接点側、ISB時は③側へと切り替わり、U3の帰還抵抗はLSB／USB=561、ISB=331へと切り替わる動作となるがこのままの回路ではオープン期間が生じてしまう、そこで、下記のように修正します。

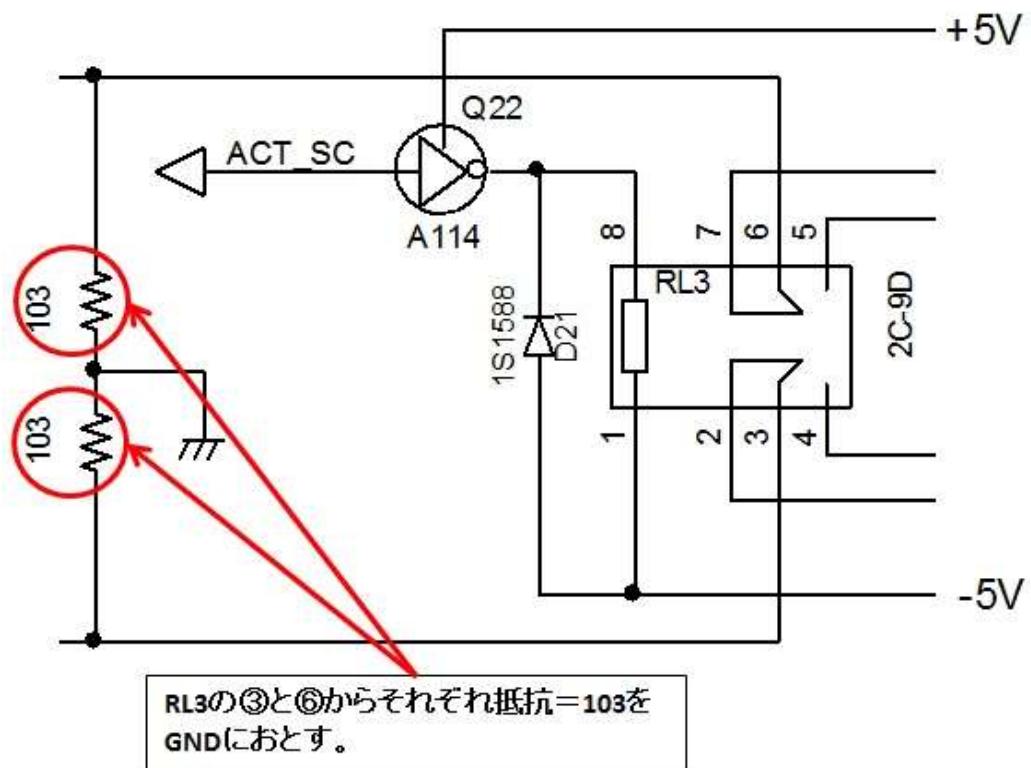
16) LPFの切り替えで、Active \leftrightarrow SCFIにてバイアスがシフトし時定数を有している。

原因=各LPF出力のC結合出力ラインがフローティングとなっている。

対策=下記のように、プルダウン抵抗 (103) を2ヶ所裏付けする。
