RX-Uranus

製作途中経過報告

2015年5月15日

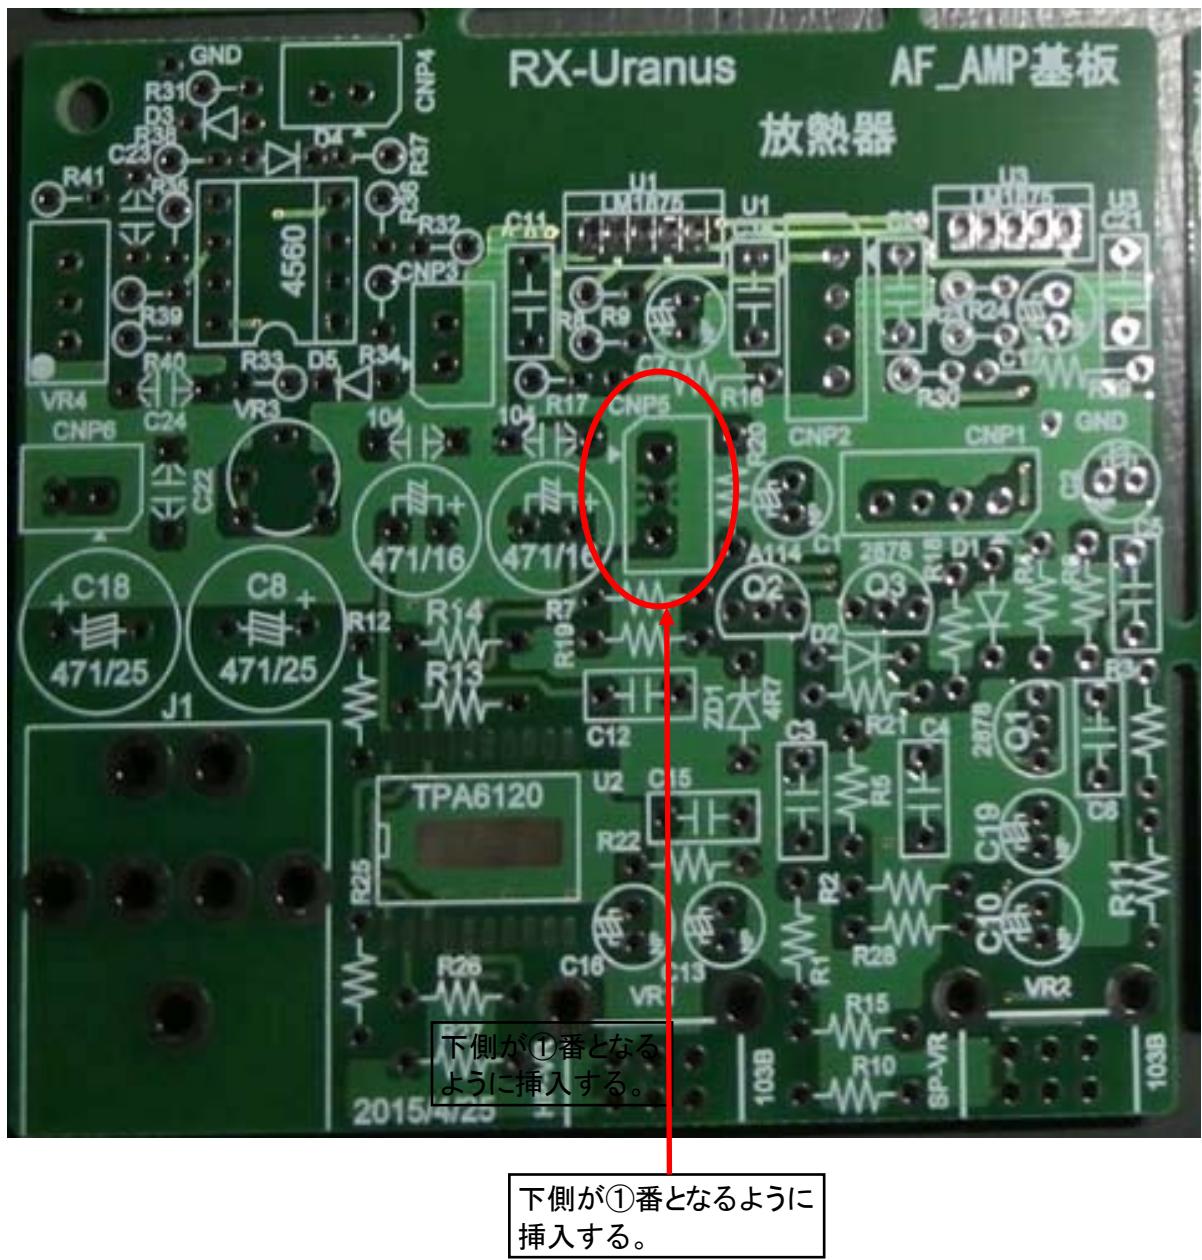
【AF_AMP基板要注意】

CNP5のコネクター(±12V供給用)は、メイン基板から接続されますが、シルク印刷の図形通りには入らない。上側が①番図形となっておりますが、下側が①番となるように挿入すること。回路図ではCNP5の①番と③番が逆になります。①番=+5V、②番=GND、③番=-5Vとなります。

電源だけに十分確認すること。

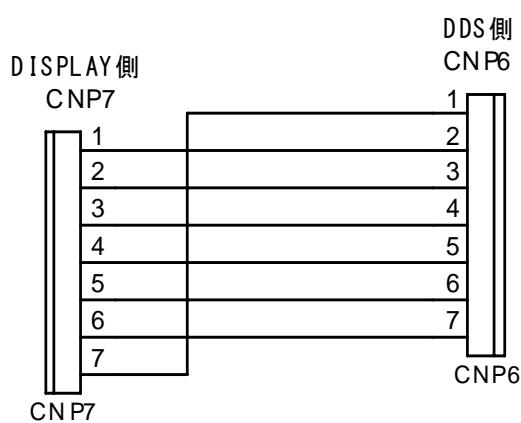
【DISPLAY→DDSコネクター加工の注意点】

左の順番となるように加工する。
DISPLAY側とDDS側で方向が
決まりますから、抜き差しの時
は、間違えないこと。

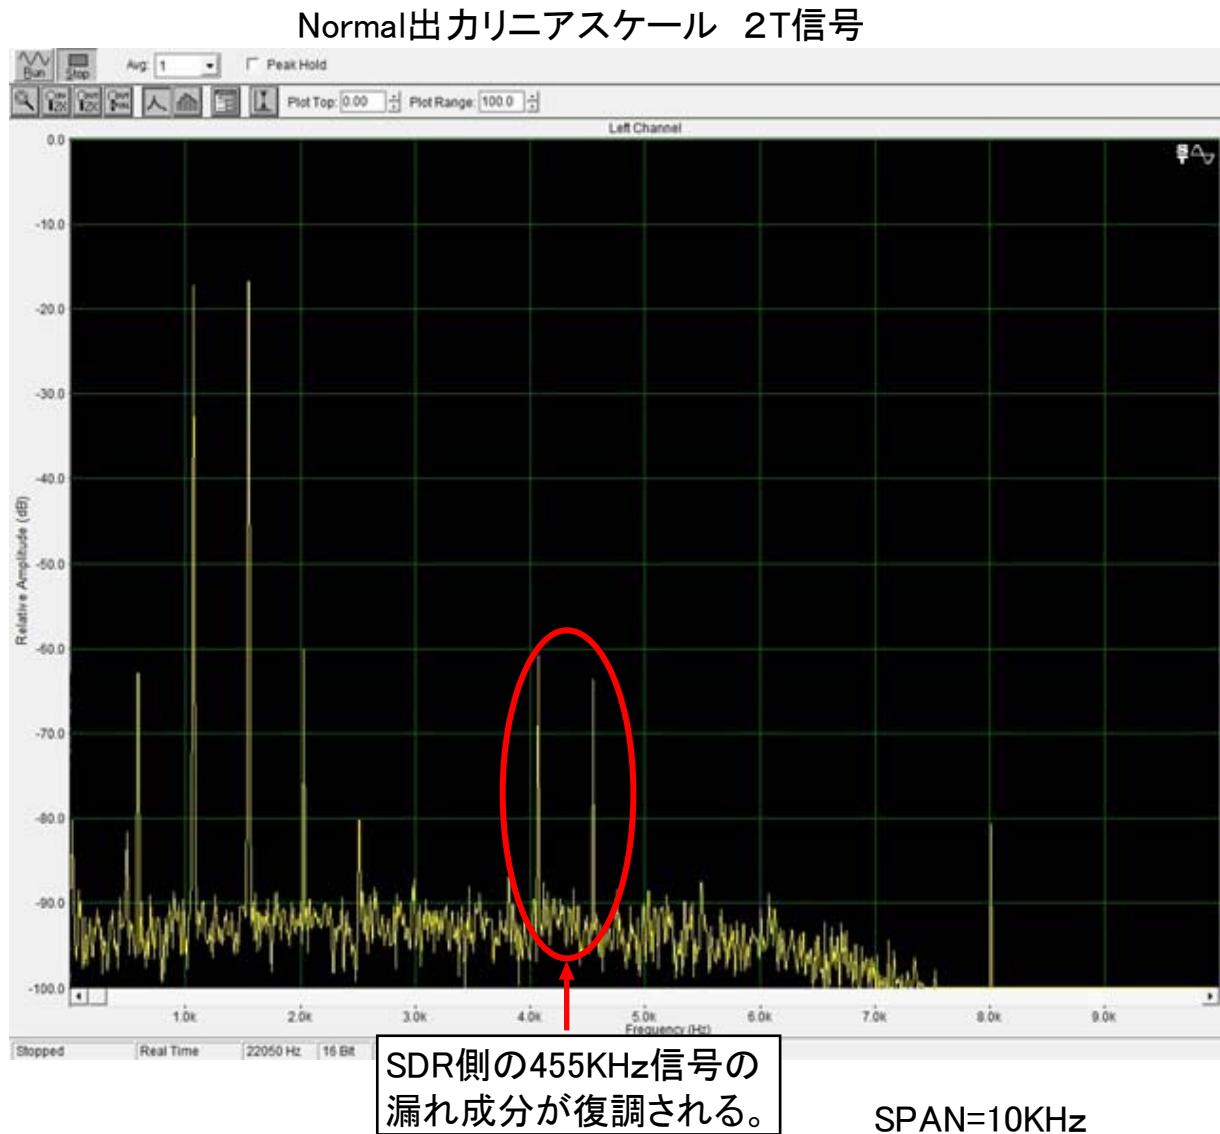
確認、調整した結果、大きな問題が発覚しました。

SDR側の455KHz信号が、メインルートの455KHz信号ラインに漏れる。又、逆にメインルートの455KHz信号が、SDR側の455KHz信号に漏れる。

LSBのWid受信です、私はLSB/USBのWid受信は6KHz帯域ですから、メインルートのキャリアアポイントは、 $455+3=458\text{KHz}$ です、つまり、2T信号は 457KHz と 456.5KHz の信号となります。SDR側での2T信号は、 $455-1=454\text{KHz}$ と $455-1.5=453.5\text{KHz}$ の信号となります、これがメインルートに漏れ込み、復調した結果、ベースバンドで本命信号と3KHzをポイントに $+1\text{KHz}$ と $+1.5\text{KHz}$ つまり 4KHz と 4.5KHz が現れます。SDR-IFのキャリアを抜くとこの部分は全く出てきません。

SDR側のIFブロックをレイアウト的に別の位置に配置(このエリアだけをジャン目に組み)する。

SDR側のIF周波数を変更する。

例えば、現在455KHzを中心に下側=LSB、上側=USBとなり、450KHzでUSB検波しているこれを1/2にする、つまり450KHzのUSB検波を225KHzのUSB検波とし、230KHzを中心に下側=LSB、上側=USBとなるようする。現状SDR-IF用のキャリア=10.7MHz+455KHz=11.155MHzとなっていて、10.7MHz+230KHz=10.93MHzに変更し、復調キャリア=450KHzの1/2=225KHzに変更する。この場合230KHzのフィルターが必要となるが、簡単なLCフィルターでいいけるのでは？ メインルート側との信号が200KHz以上離れていれば、たとえ漏れても害はないはずですが、これがOKであれば、基板上は今までのままでフィルターの部分の改修でいいそう……駄目かね。

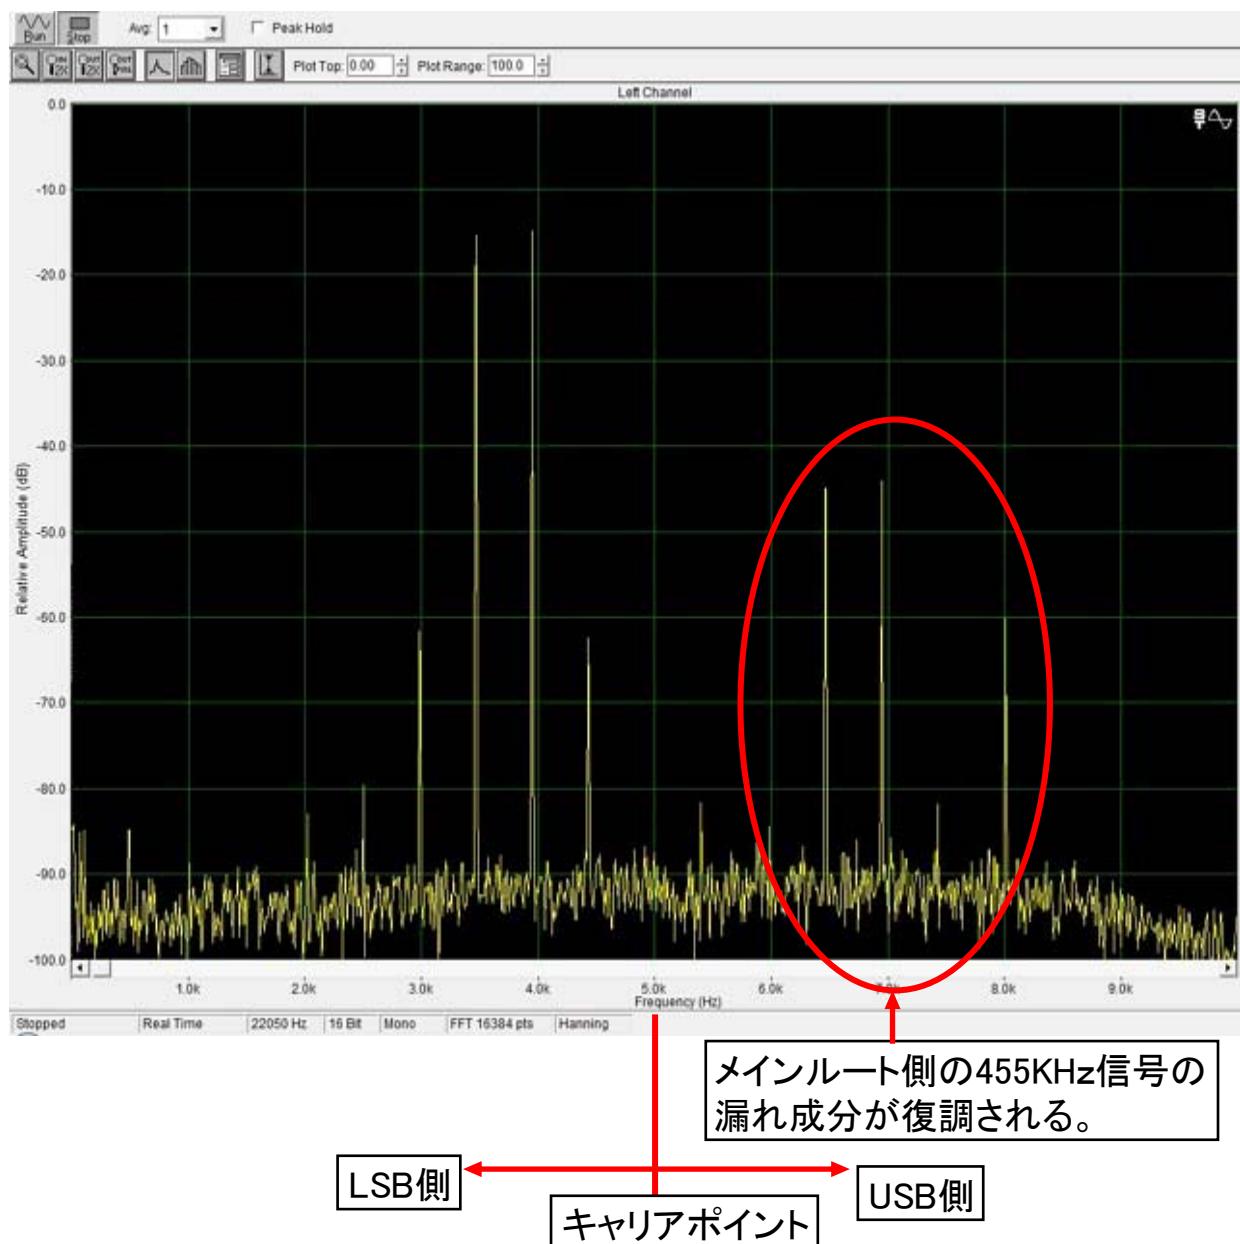
SDR側出力リニアスケール 2T信号

これはLSBモードの信号であるが、あたかも逆サイド漏れが発生しているかのようである。逆サイドであれば6KHzと6.5KHzに発生する。これは8KHzをポイントに $8-1\text{KHz}=7\text{KHz}$ と $8-1.5\text{KHz}=6.5\text{KHz}$ の信号で、メインルートの信号が漏れて復調されている。

以上、SDR側信号→→メインルート側信号との干渉が問題となる。

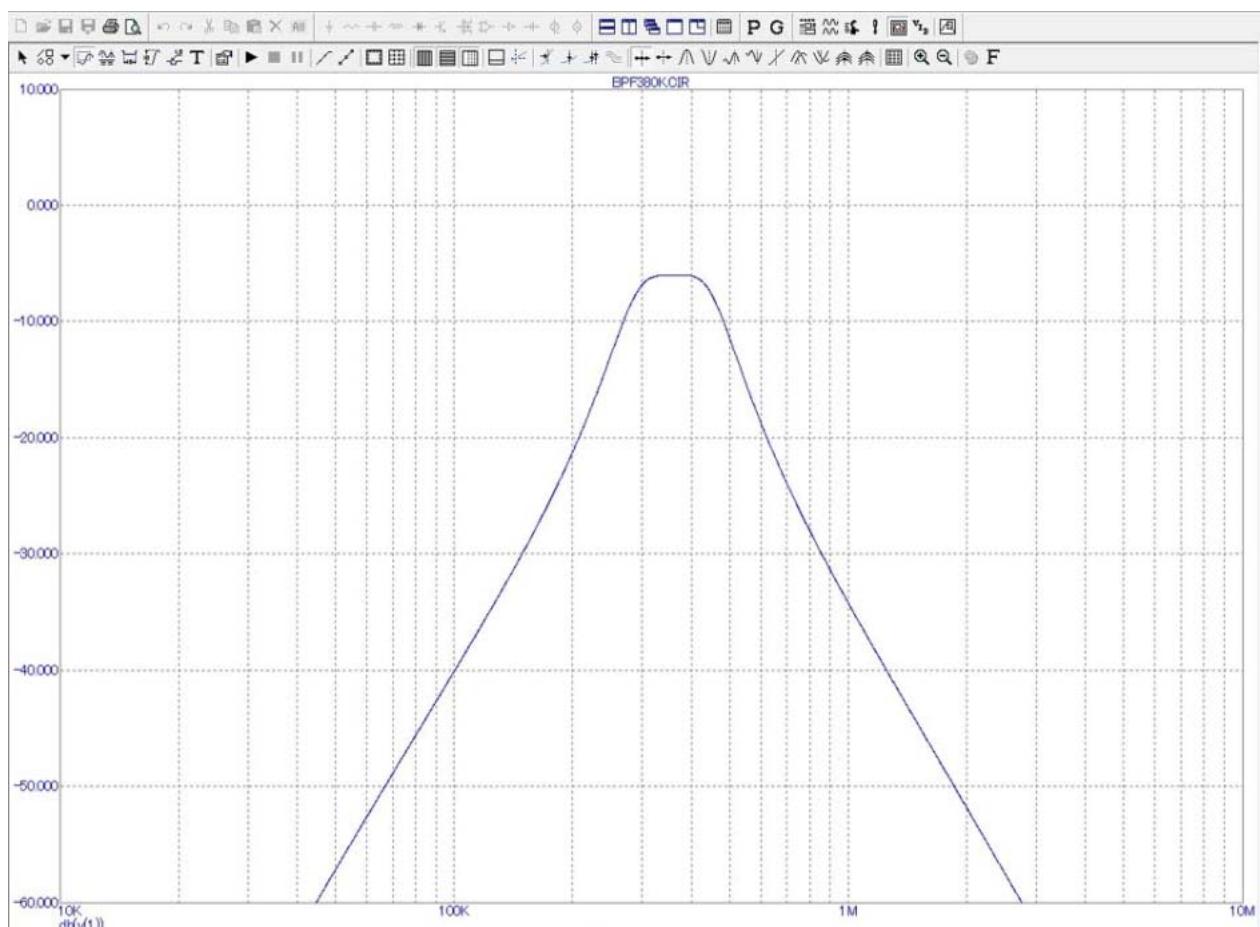
SDR側のIF信号を225K-230K= LSB信号、230K-235K=USB信号に変更し確認してみました。メインルート側へは問題ありませんでしたが、メインIF側はNar/Mid/Widの3種類により又、 LSB/USBモードにより450K～460Kの間をシフトします、このキャリアがSDR側に漏れてきます。結局、メインIF側の帯域である450KHz～460KHzの整数倍に位置するところにSDRのIFを設定してはNGであることが判明しました。

よって、SDR側IFを、375K-380K= LSB、380K-385K=USBに設定すれば問題ないはず、このブロックはかなり細かく周波数の設定は出来ますから何処かにOKなエリアがあるはずです、ハードの改修もDDSユニットの4040のダイオード位置の変更と、BPFフィルターの交換のみです、後はソフト対応で可能です。

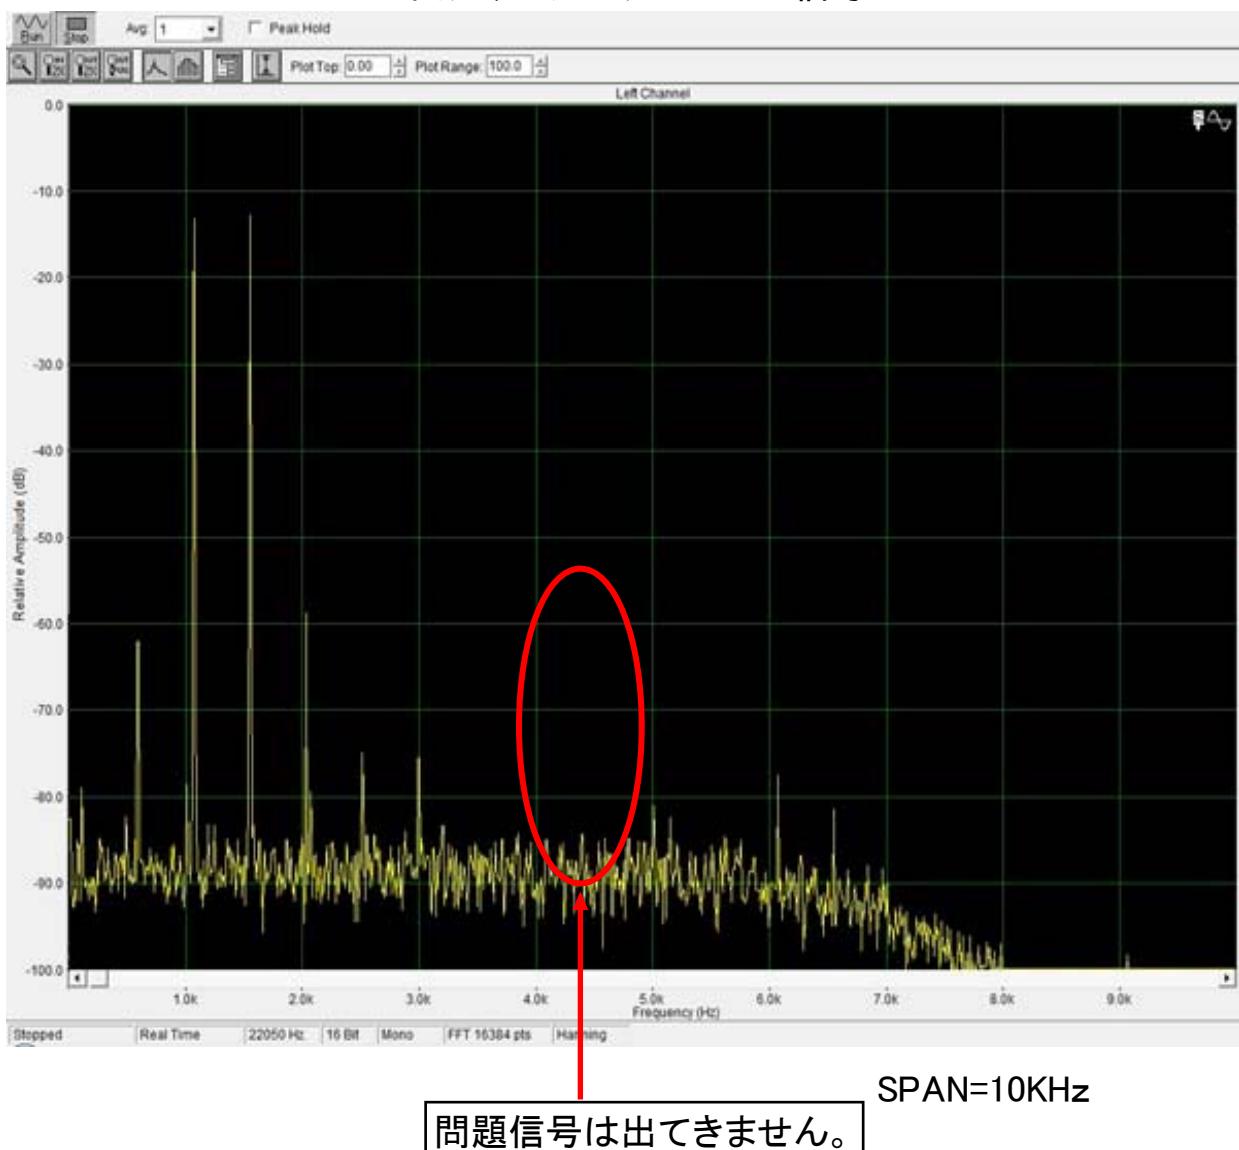
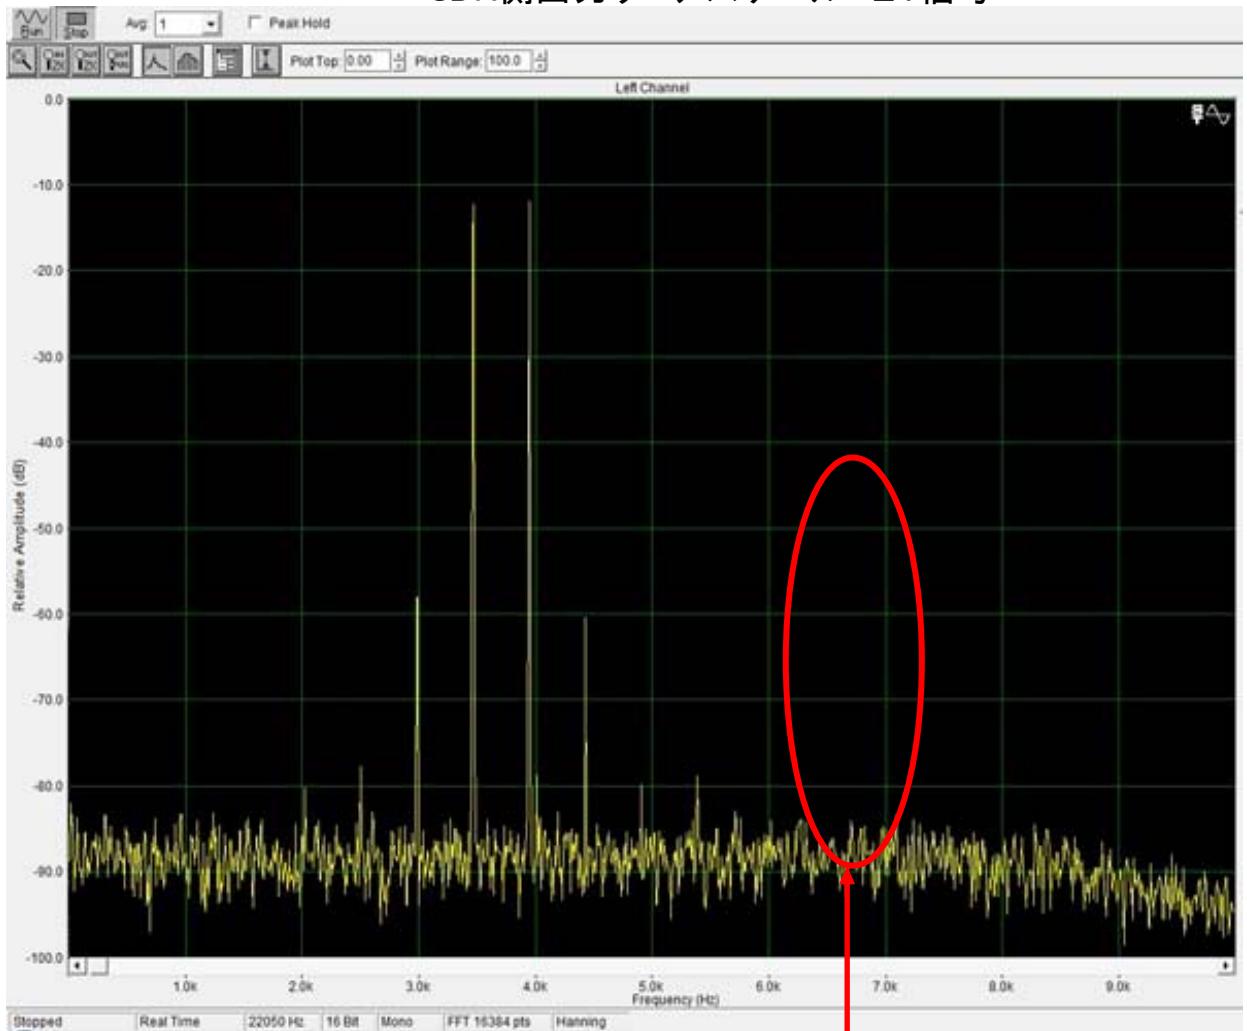
SDR側の信号を、375K-380K= LSB信号、380K-385K=USB信号として確認出来るよう、復調キャリア=375KHzとしてUSB復調します。5月28日時点での波形と比較すると、よく判りますが相互の干渉はありません、この対策案で問題なきたため、以上で最後まで終了となります。

問題信号は出てきません。
