## RX-Saturn動検編

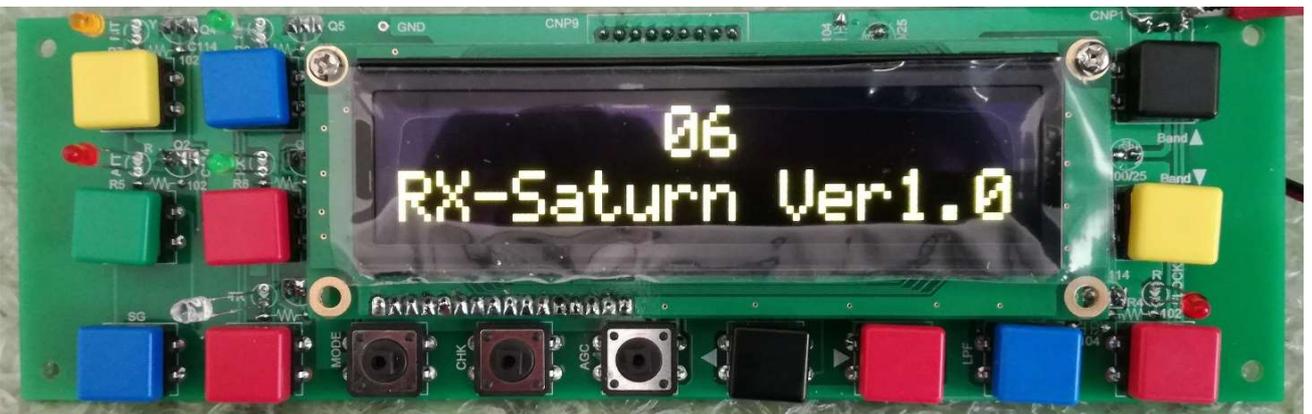
5. 通常なら初期状態が終了すると、ノーマル状態で立ち上がるのだが、DDSが接続されていないため、同期がとれないことにより下記のようにエラー状態がカウントされる。

6. これでは正常な動検が出来ないため、CPUユニットのCN3③-GND間に10K $\Omega$ を接続して電源を立ち上げる。下記の状態となれば正常である。

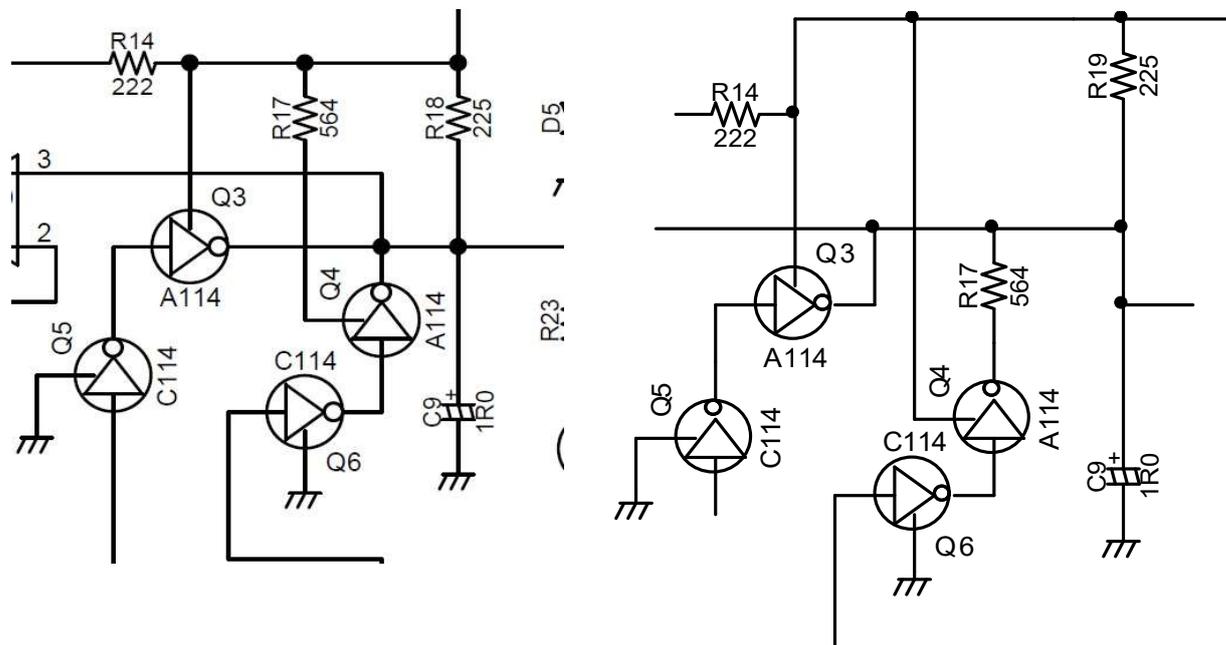
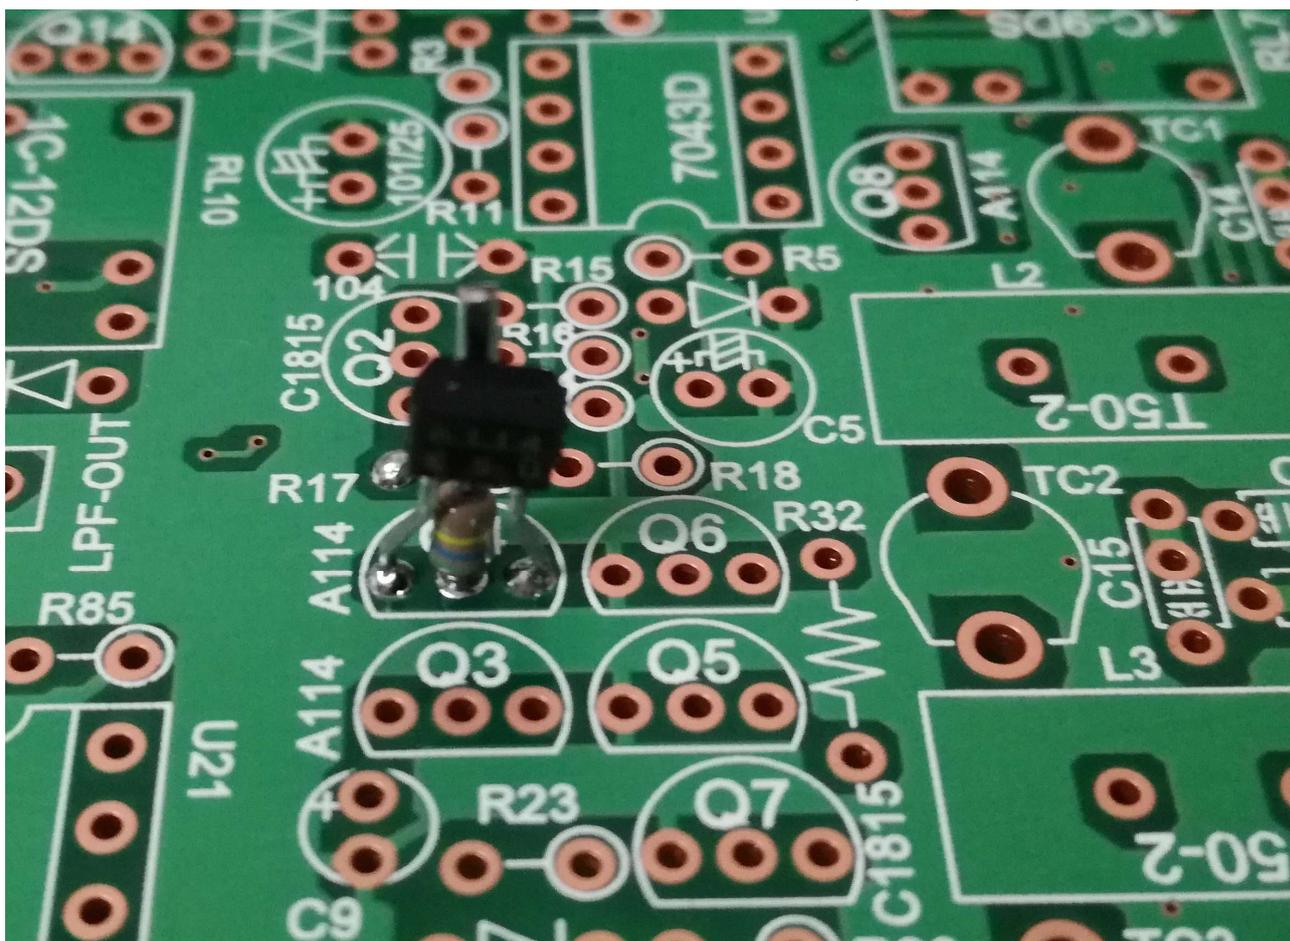
現状 → 変更回路

① AGC回路のSLOW/FIRST切替回路の変更、回路図が間違えており基板は回路図通りになっている。3ヶ所共に同じ内容に変更すること。

RF-AGCのQ4/R17 と AF-AGCのQ18/R83、Q22/R105 の3ヶ所

R17=564→0Ω（ジャンパー）とし、Q4のコレクタ端子穴（真ん中）に564の抵抗を立てる。Q4のコレクタ足は曲げて上垂直に立てておく、EとBを穴に入れてハンダ付けコレクタの足と564の足をハンダ付けする、すると、左の現回路が右に変更される。

RF-AGCを例にしているが、残り、AF-AGCの2ヶ所（Q18/Q22）、計3ヶ所行うこと。

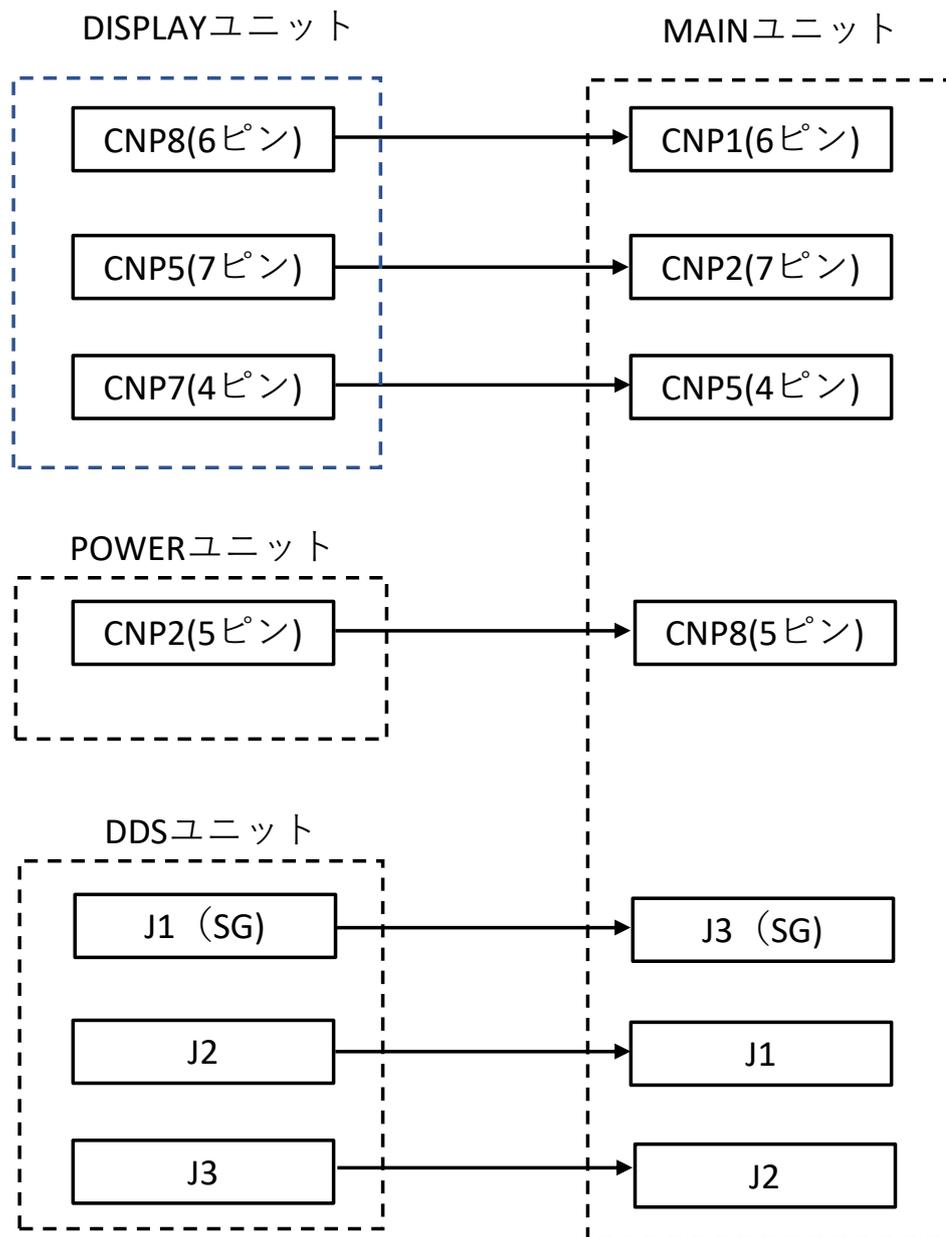
② コネクター／ケーブルの接続

MAINユニットのCNP1 (6ピン) の②番と③番をテレコにする。回路図でも判るようにAGCとDISが入れ替わっている。

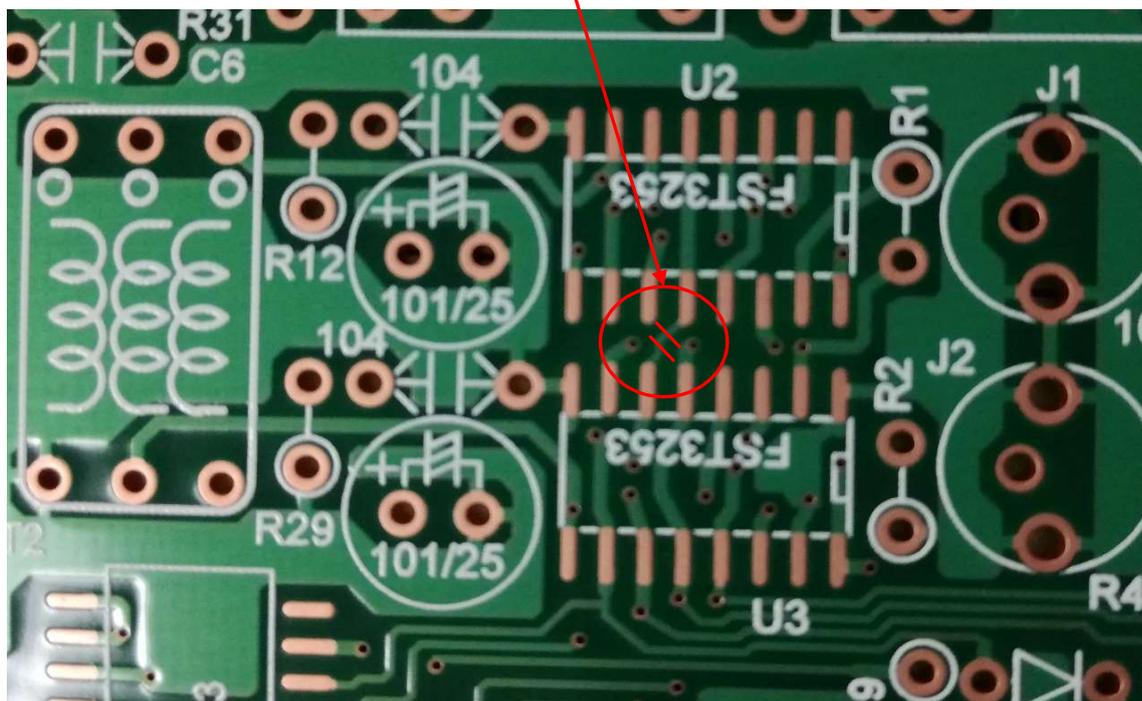
部品面のカット1ヶ所

I (+) / I (-) / Q (+) / Q (-)信号がテレコになっている。これも回路図が間違えていた。

U2の⑫番-U3の⑥番間をカットする。

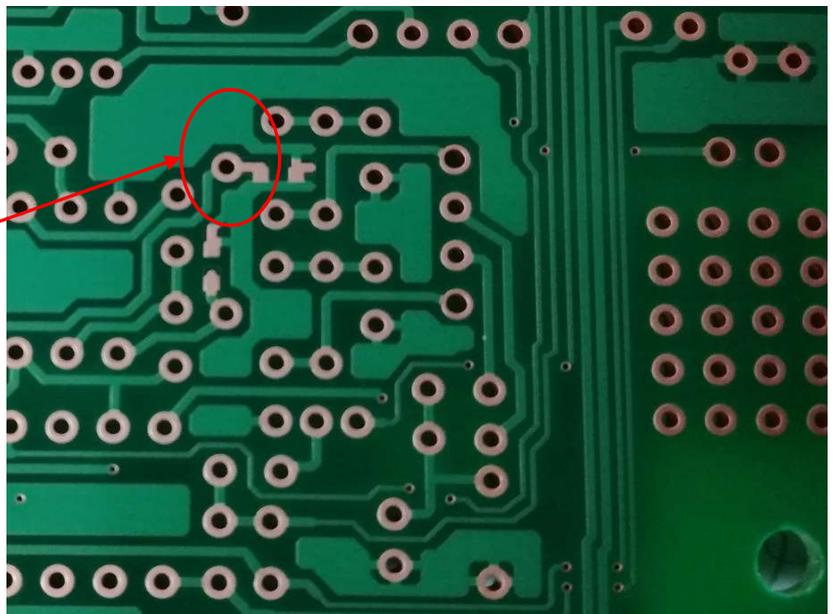
AGC-VRを接続するCNP7の場所、VR2の摺動端子がGNDにおちている。これは最後にVR2とVR3の各摺動端子にコンデンサー（103）をGND接続するために、チップコンデンサーが付けられるように手修正した。この時にGNDパターンがショートしてしまった。

VR2の裏、摺動端子がGNDパターンにおちている。GNDから切り離す。
