RX-Uranus

製作途中経過報告

2015年5月15日

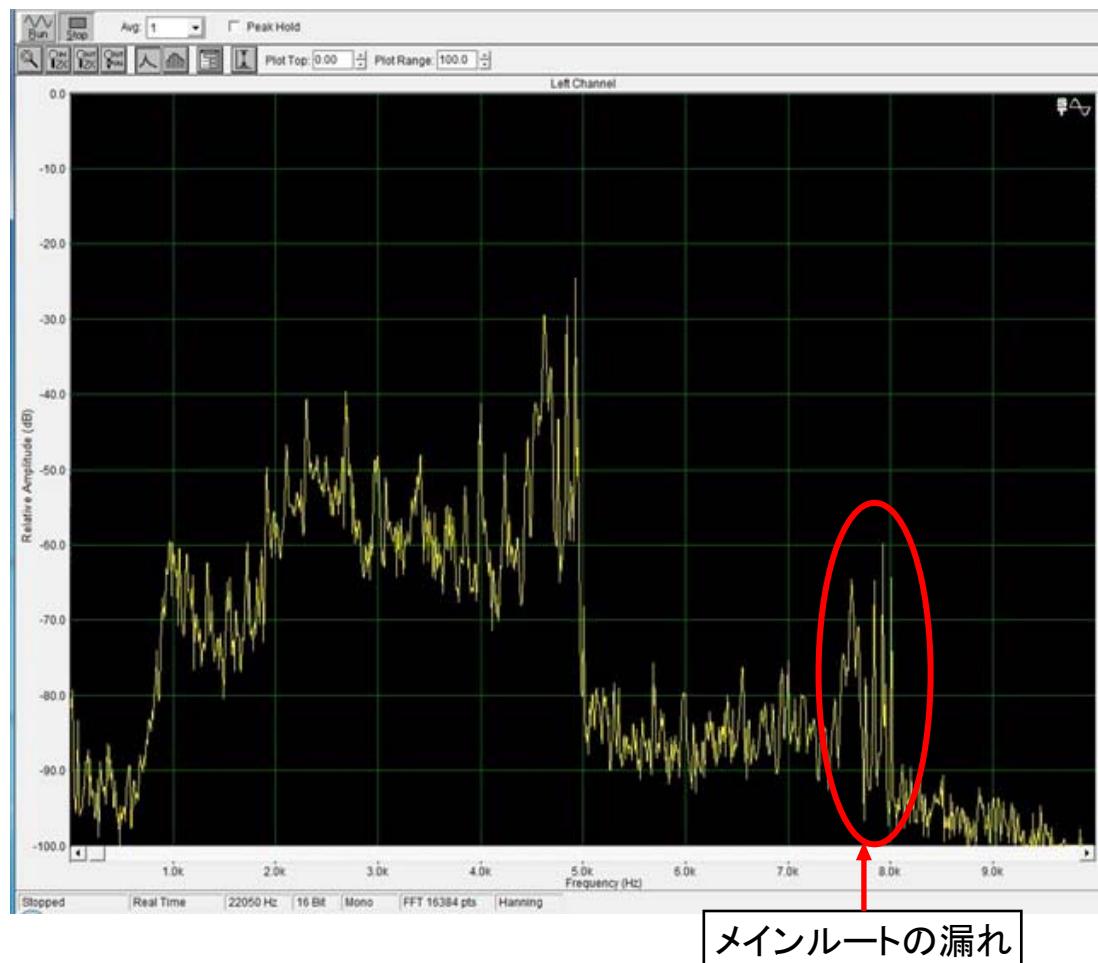
SDR側出力 LSB 音声信号

確認、調整した結果、大きな問題が発覚しました。

SDR側の455KHz信号が、メインルートの455KHz信号ラインに漏れる。又、逆にメインルートの455KHz信号が、SDR側の455KHz信号に漏れる。

以上、SDR側信号→→メインルート側信号との干渉が問題となる。

【対策案1】

SDR側のIFブロックをレイアウト的に別の位置に配置(このエリアだけをジャン目に組み)する。

【対策案2】

SDR側のIF周波数を変更する。

例えば、現在455KHzを中心に下側=LSB、上側=USBとなり、450KHzでUSB検波しているこれを1/2にする、つまり450KHzのUSB検波を225KHzのUSB検波とし、230KHzを中心に下側=LSB、上側=USBとなるようする。現状SDR-IF用のキャリア=10.7MHz+455KHz=11.155MHzとなっていて、10.7MHz+230KHz=10.93MHzに変更し、復調キャリア=450KHzの1/2=225KHzに変更する。この場合230KHzのフィルターが必要となるが、簡単なLCフィルターでいいけるのでは？ メインルート側との信号が200KHz以上離れていれば、たとえ漏れても害はないはずですが、これがOKであれば、基板上は今までのままでフィルターの部分の改修でいいそう……駄目かね。

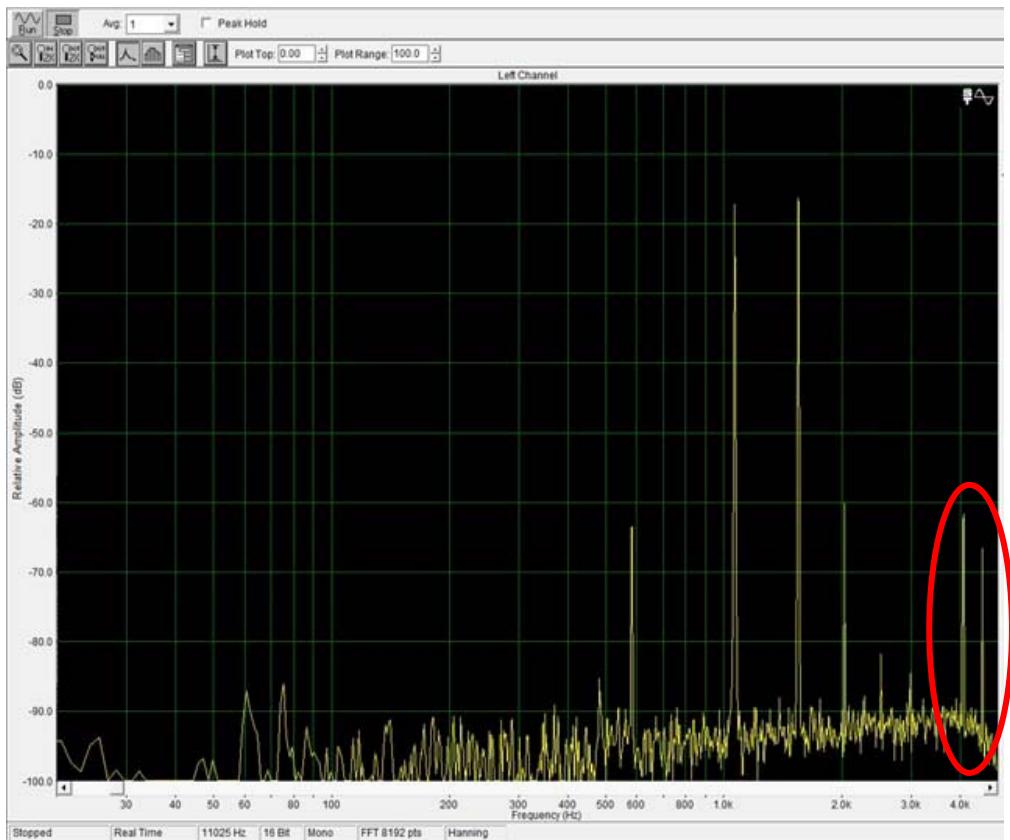
Normal側出力 対数スケール 2T信号

ところで、この40dBチョットの2T信号は誰の電波ですか？

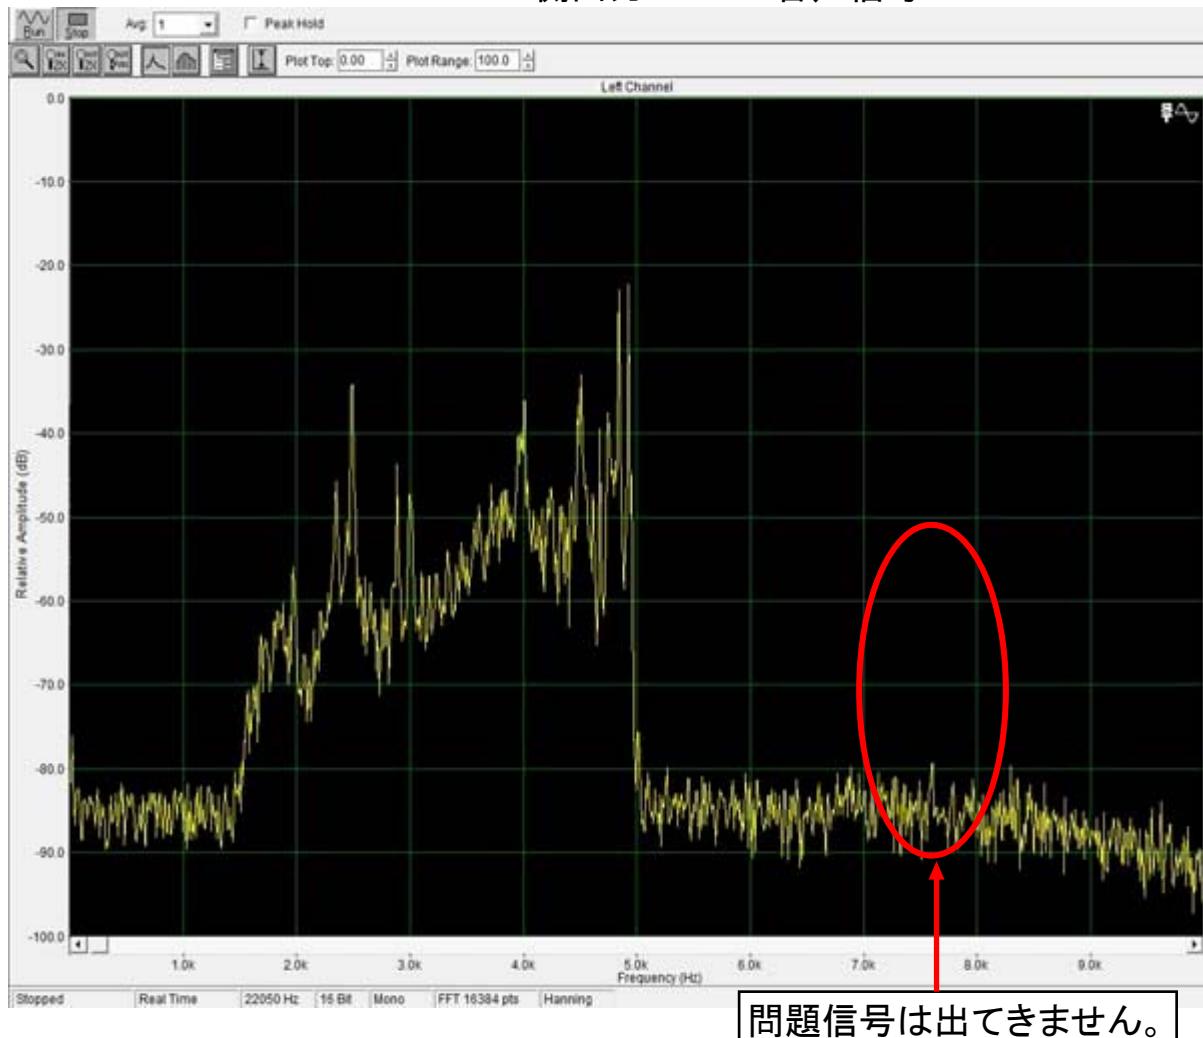
SDR側出力 LSB 音声信号

SDR側の信号を、375K-380K= LSB信号、380K-385K=USB信号として確認出来るよう、復調キャリア=375KHzとしてUSB復調します。5月28日時点での波形と比較すると、よく判りますが相互の干渉はありません、この対策案で問題なきたため、以上で最後まで終了となります。

問題信号は出てきません。

SDR側のIF信号を225K-230K= LSB信号、230K-235K=USB信号に変更し確認してみました。メインルート側へは問題ありませんでしたが、メインIF側はNar/Mid/Widの3種類により又、 LSB/USBモードにより450K～460Kの間をシフトします、このキャリアがSDR側に漏れてきます。結局、メインIF側の帯域である450KHz～460KHzの整数倍に位置するところにSDRのIFを設定してはNGであることが判明しました。

よって、SDR側IFを、375K-380K= LSB、380K-385K=USBに設定すれば問題ないはず、このブロックはかなり細かく周波数の設定は出来ますから何処かにOKなエリアがあるはずです、ハードの改修もDDSユニットの4040のダイオード位置の変更と、BPFフィルターの交換のみです、後はソフト対応で可能です。
